INFORMAÇÃO DE SERVIÇO

Arranques bruscos na embraiagem

A causa pode ser um ajuste incorreto da servo-embraiagem

Fabricante:	Mercedes-Benz
Modelos:	Actros MP 2 (2003 -2008) Actros MP 3 (2008 -)
Tipo:	932, 933, 934 com o código (GE2) EDC II (Electronic Drive Control) 930, 932, 933, 934, 940, 944 com o código GE3 Mercedes PowerShift 930, 932, 933, 934 com o código (GE7) Mercedes PowerShift 2

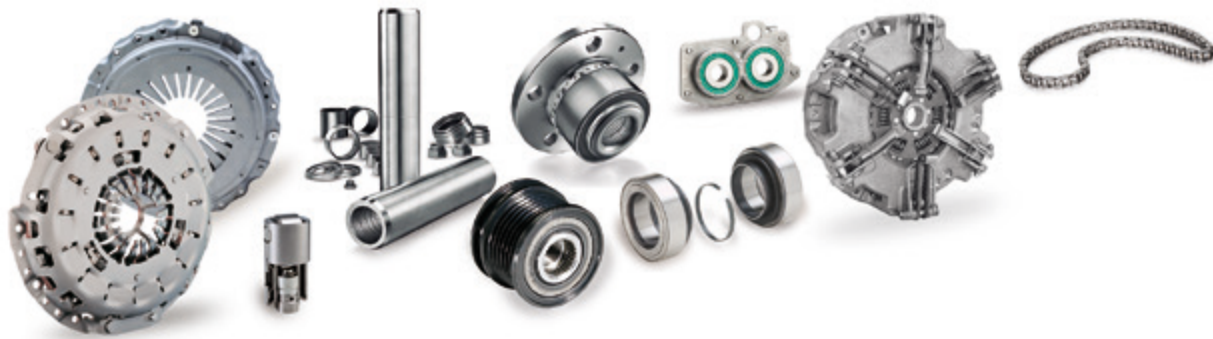
Fig. 1: O êmbolo da servo-embraiagem pode ser ajustado

Nos veículos mencionados anteriormente existe a possibilidade da embraiagem provocar arranques bruscos em diferentes situações da condução.

A causa pode estar relacionada com um ajuste impreciso da servo-embraiagem.

Em caso de apresentação de problemas, deve-se, em primeiro lugar, verificar o ajuste do êmbolo da servo-embraiagem. Para isso, deve utilizar-se um dispositivo de ajuste do fabricante do veículo.
