## INFORMAÇÃO DE SERVIÇO

# Trepidação em veículos PSA e FIAT com embraiagem de acionamento contrário (embraiagem de puxar)

Fabricante: Grupo PSA e FIAT

Modelos: Todos os veículos do grupo PSA equipados com embraiagens de acionamento contrário (embraiagens de puxar)

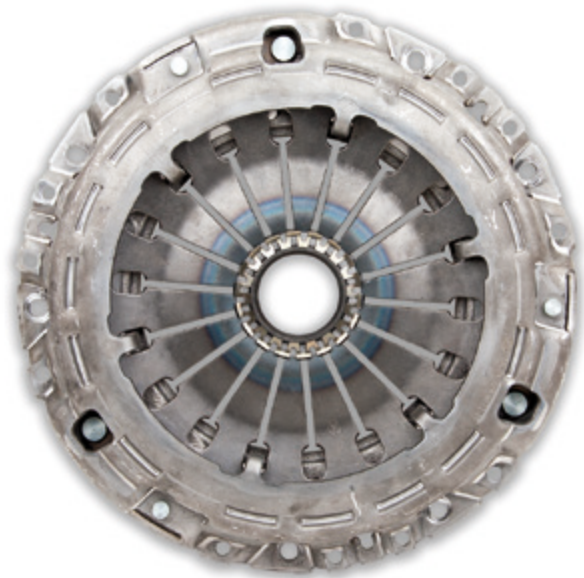
Fig. 1

Muitos dos veículos do grupo PSA equipam um conjunto de embraiagem de acionamento contrário, ou seja, que a forquilha puxa o rolamento para libertar o disco da embraiagem em vez de empurrar o rolamento (consultar a fig.1).

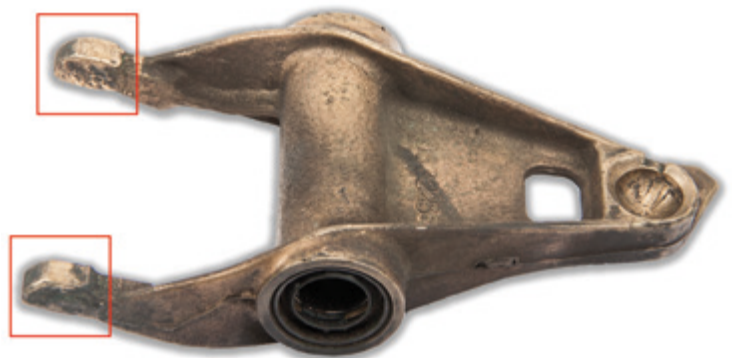
Fig. 2

É muito usual que após um elevado número de acionamentos estas forquilhas apresentem um desgaste nas pontas de contacto que, a priori, possa parecer pouco significativo.

Devido a este desgaste, as pontas da forquilha têm um “plano” (ver fig. 2) perdendo a sua forma esférica. A consequência é um acionamento da embraiagem não progressivo, provocando um acoplamento brusco do disco da embraiagem e, em consequência, trepidação ao iniciar a marcha.

É importante saber que a trepidação ao iniciar a marcha não provem do volante bimassa.

A Schaeffler Automotive Aftermarket recomenda a substituição da forquilha em cada operação de troca da embraiagem.

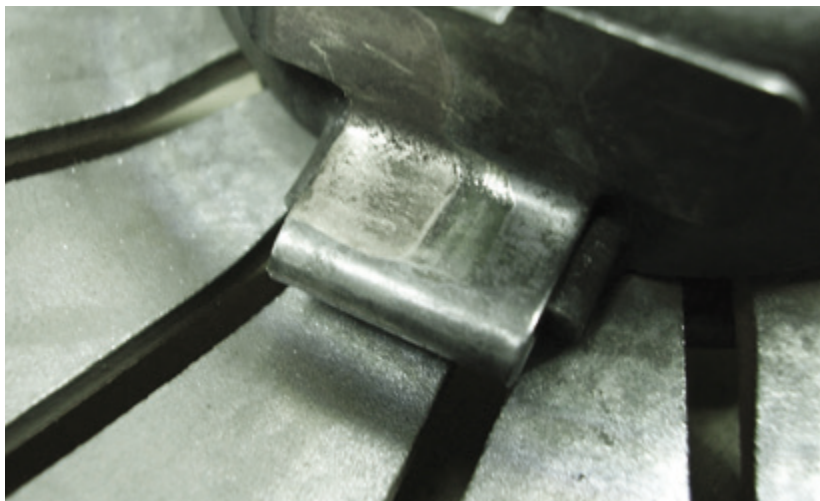
Fig. 4

**Deformação ou ruptura** da ou das patilhas do diafragma (Fig. 4), podendo provocar até a **saída do rolamento** do prato de pressão.
