INFORMAÇÃO DE SERVIÇO

Indicação de montagem do volante bi-massa 415 0100 10

Fabricante: Nissan

Ref. LuK: **415 0100 10**

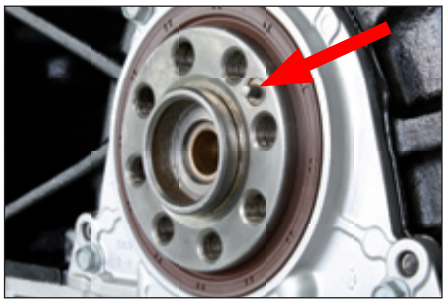
Fig. 1: Pino de ajuste na cambota

Fig. 2: Orifício de ajuste no volante bi-massa do lado da cambota

O volante bi-massa pode ser montado em várias posições apesar de só uma estar correcta.

Durante a montagem, assegurar-se de que o pino de ajuste da cambota entra no orifício de ajuste situado no volante bi-massa e previsto para este efeito. O orifício de ajuste situado no volante bi-massa está assinalado por uma marca triangular no lado da caixa de velocidades do volante bi-massa.

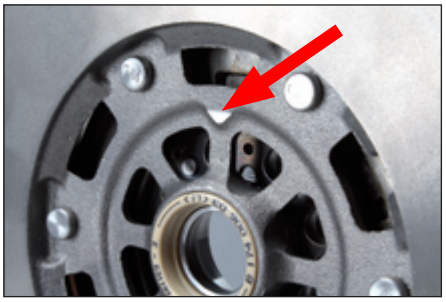
Fig. 3: Marcação do orifício de ajuste através de uma marca triangular no lado da caixa de velocidades do volante bi-massa
