INFORMAÇÃO DE SERVIÇO

Indicação para a montagem

Volante motor bimassa para dupla embraiagem húmida

Fabricante: Audi
Seat
ŠKODA
Volkswagen

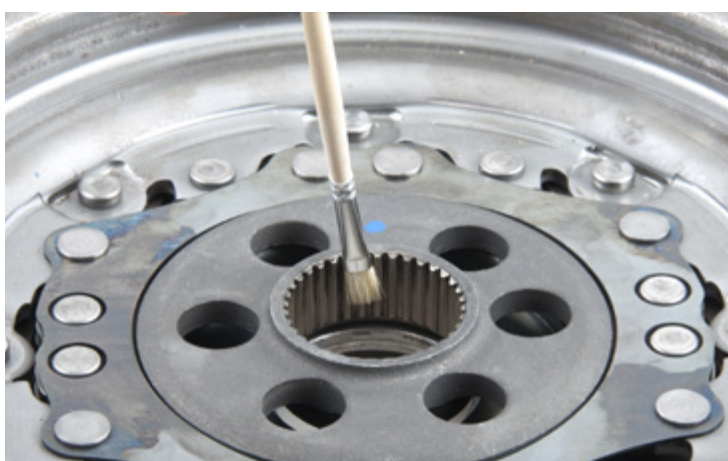
Fig. 1: O estriado interno do ZMS deve lubrificar-se ligeiramente após cada reparação

- Aplicar um pouco de lubrificante para alta temperatura no estriado do volante motor bimassa (Fig. 1). A seleção do lubrificante realiza-se preferentemente com base na informação do fabricante do veículo. Caso não existir informação a esse respeito, pode-se utilizar um lubrificante de alto rendimento para temperatura e resistente ao longo do tempo com MoS₂ (por ex.: Castrol Olista Longtime 2/3)
