INFORMAÇÃO DE SERVIÇO

Diagnóstico em caso de ruídos

Substituição do volante bimatassa após uma verificação abrangente

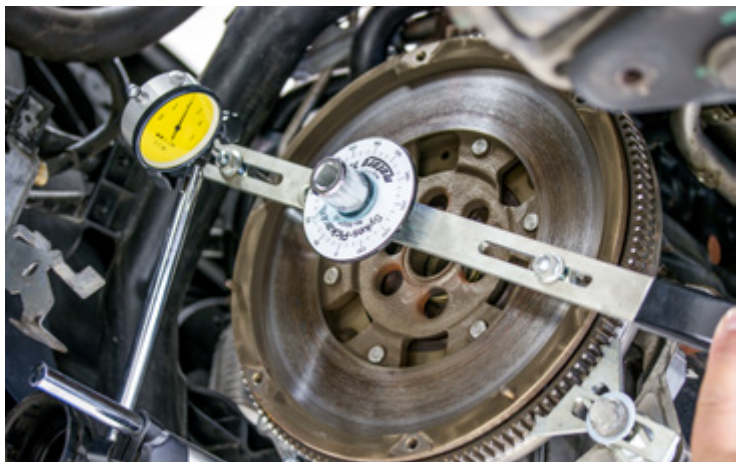
Ferramenta de verificação do volante bimatassa, n.º de artigo: 400 0080 10

- Comprimento dos parafusos de aperto da prensa (os parafusos com um comprimento excessivo bloqueiam o volante bimatassa)
- Rolamento piloto
- Folga do veio primário (de acordo com as indicações do fabricante do veículo)
- Verifique o volante bimatassa com a ferramenta de verificação, n.º de artigo: 400 0080 10 (valores nominais em: www.repxpert.com)
